#### ***10.4 Archivio fotografico dei beni monumentali***

### ***10.7 Danno, recupero, messa in sicurezza e catalogazione dei Beni Artistici Mobili***

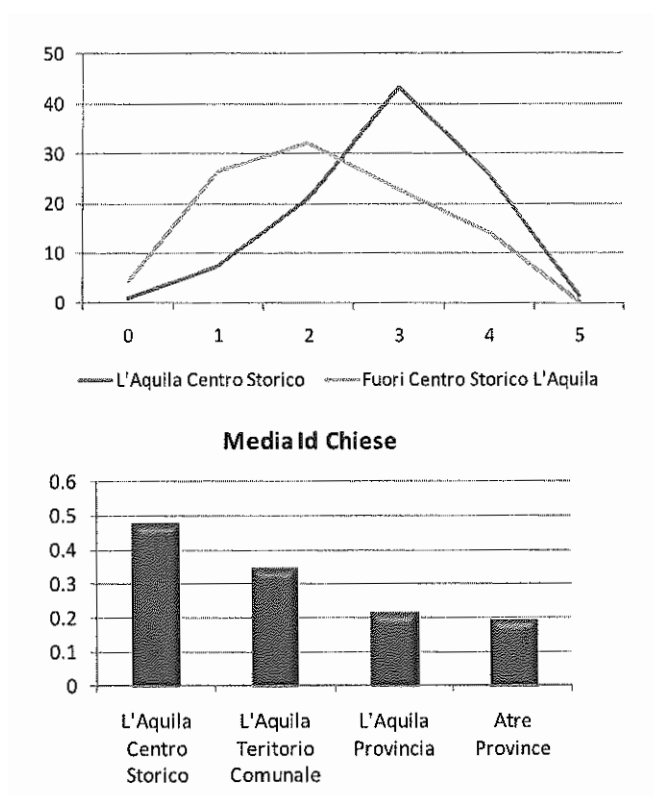
*Distribuzione percentuale dei palazzi per livello di danno medio rilevato ed ambito territoriale (a sinistra) e indice di danno medio nelle chiese per ambito territoriale (a destra)*

Nei palazzi rilevati al centro storico di L'Aquila il livello di danno medio riscontrato con più frequenza corrisponde a danno grave, con una significativa percentuale di edifici con danni molto gravi, mentre è prevalentemente medio o lieve nei palazzi rilevati negli altri territori. Analogamente si riscontra nelle chiese una riduzione dell'indice di danno valutato al di fuori del centro storico del capoluogo e nelle zone più distanti. I danni nelle chiese sono più frequentemente associati ai meccanismi che coinvolgono le facciate, per azioni sia nel piano che fuori del piano (M1 e M3), la risposta trasversale dell'aula (M5) e i meccanismi di taglio nelle pareti (M6).

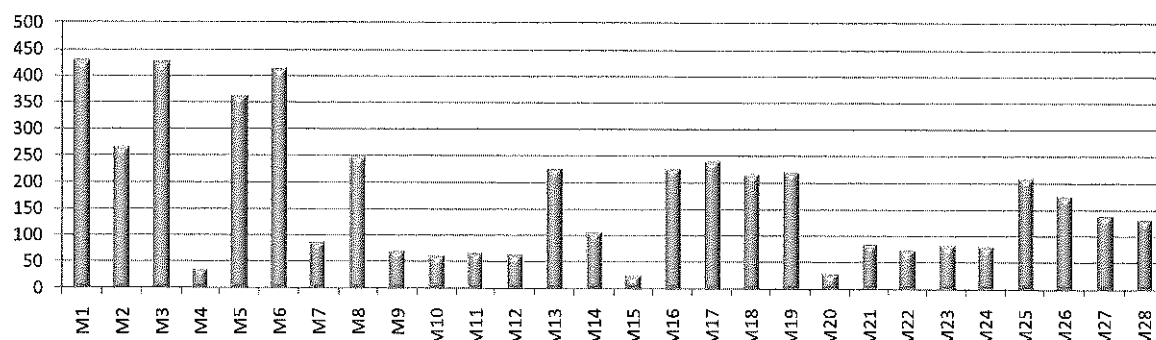
*Meccanismi di danno attivati nelle chiese oggetto di sopralluogo per le verifiche di agibilità e danno*

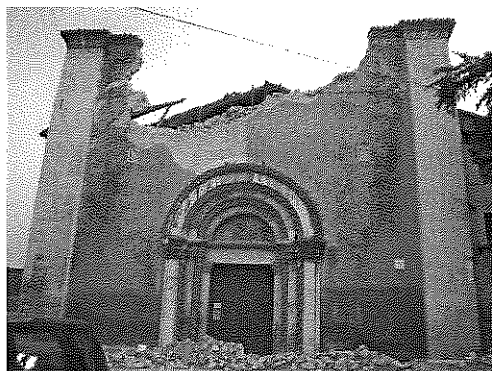
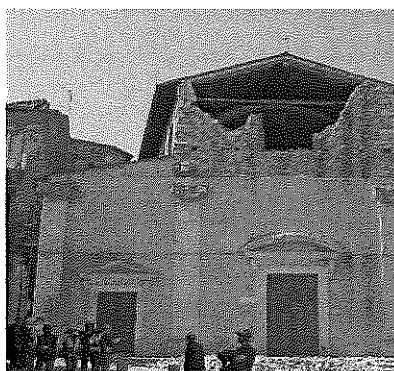
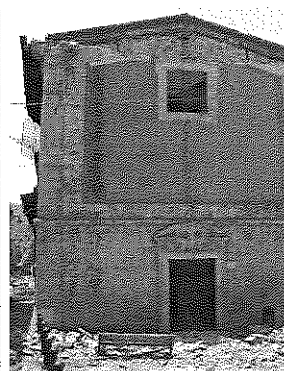
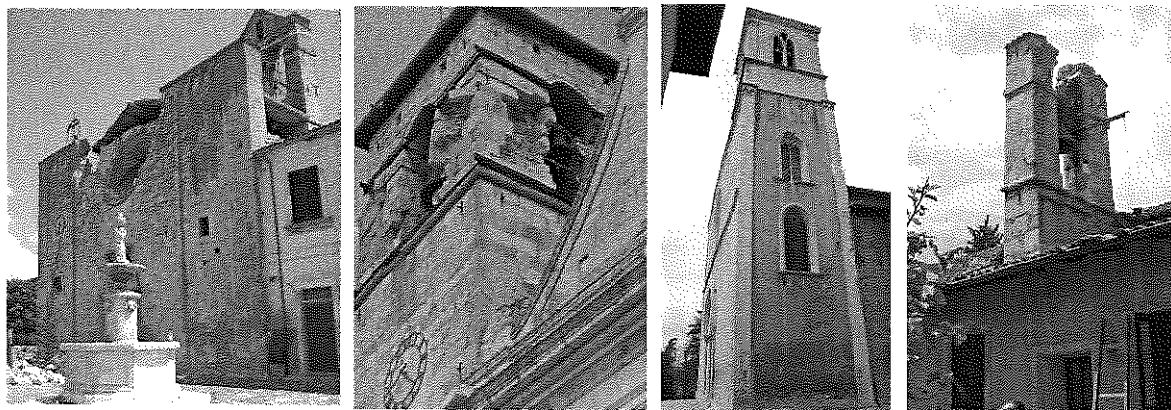
*Esempi di danneggiamento delle chiese di L'Aquila e dei Comuni colpiti dal terremoto*

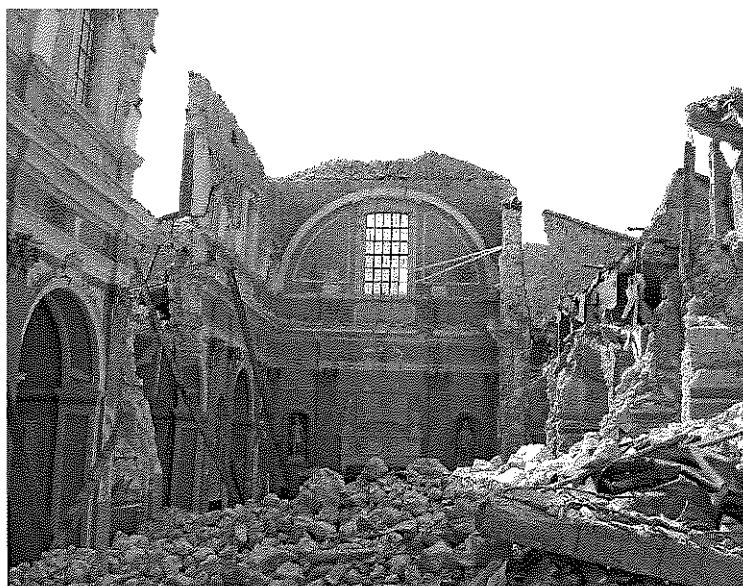
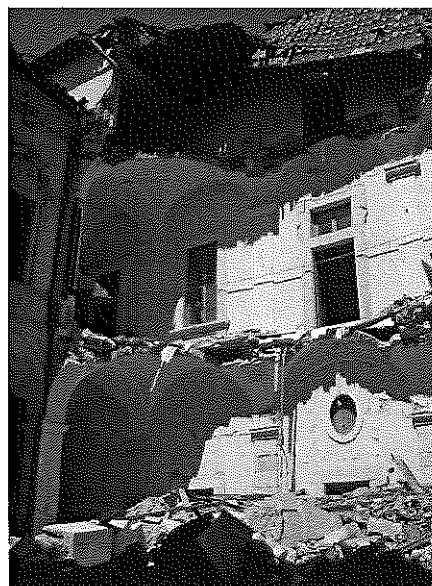
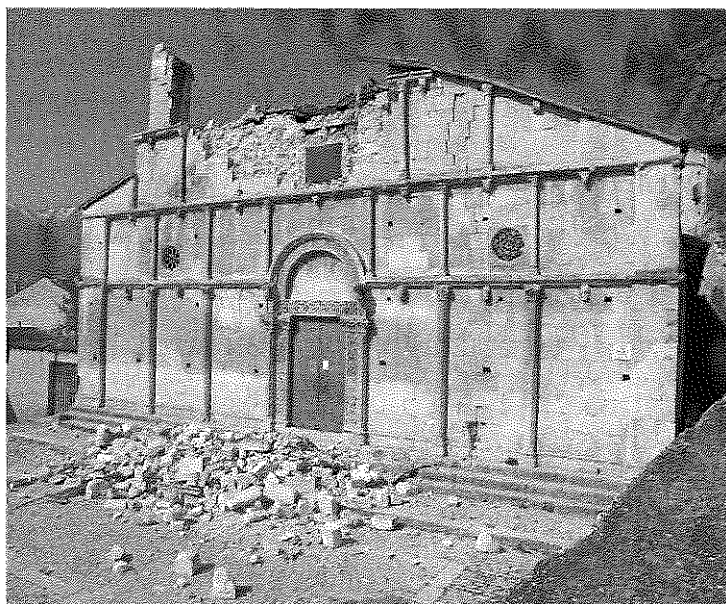
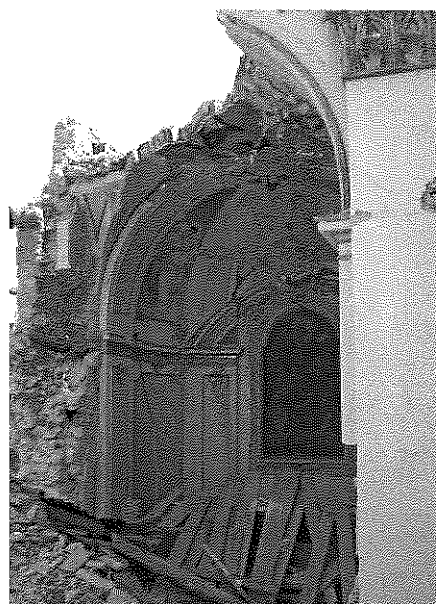
*Esempi tratti dall'archivio fotografico*

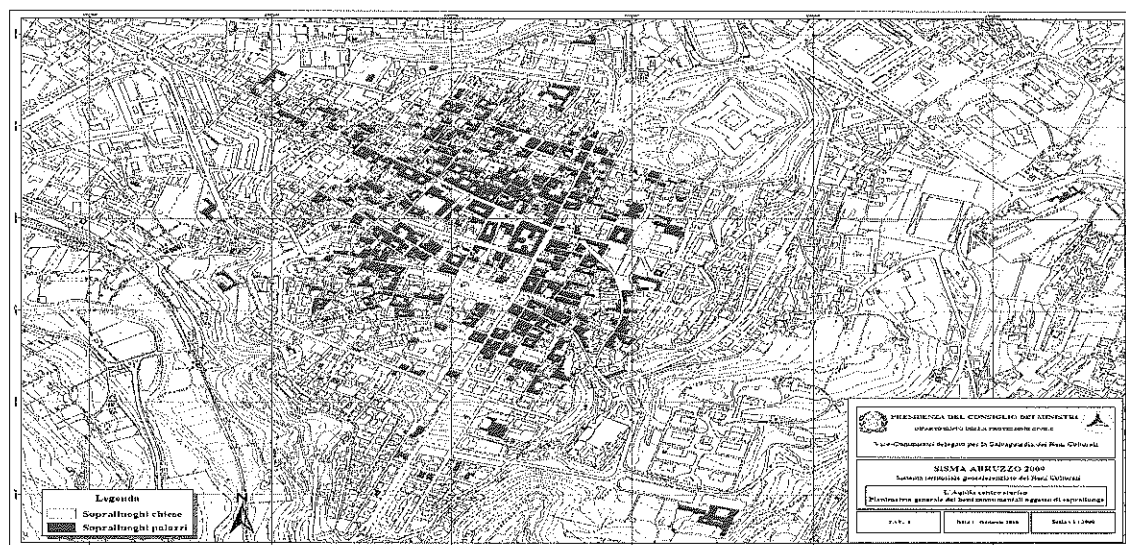
*Mappa dei sopralluoghi effettuati nel centro storico di L'Aquila relativa alla data del 28 gennaio 2010 (passaggio di consegne al Commissario per la ricostruzione  
Presidente della Regione Abruzzo)*

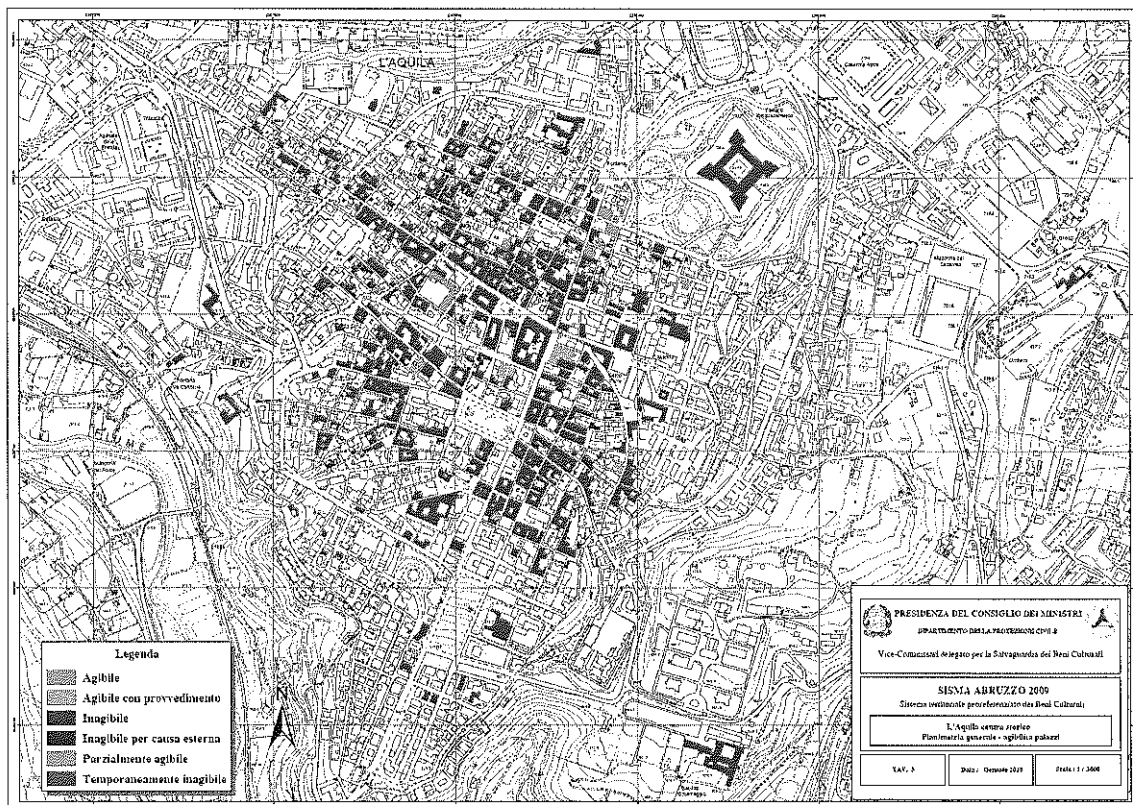
*Mappa delle condizioni di agibilità dei palazzi nel centro storico di L'Aquila  
relativa alla data del 28 gennaio 2010 (passaggio di consegne al Commissario per la  
Ricostruzione Presidente della Regione Abruzzo)*
