### ***10.8 Beni Archeologici***

### ***10.11 Interventi provvisori su chiese e palazzi***

#### ***10.12 Interventi provvisionali diretti dalla Struttura del Vice Commissario***

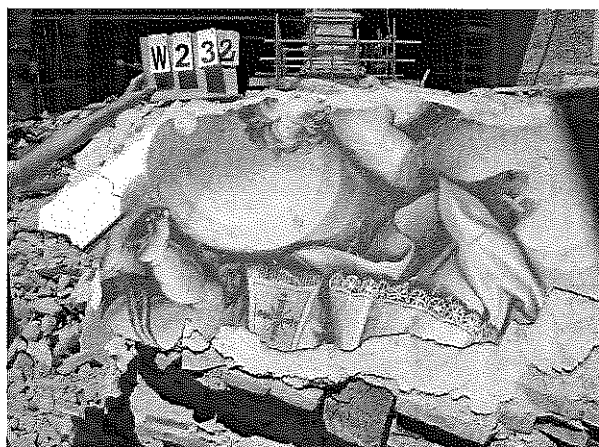
*Basilica di Collemaggio - Frammento di affresco, "S. Celestino e angeli" (XVIII secolo)*

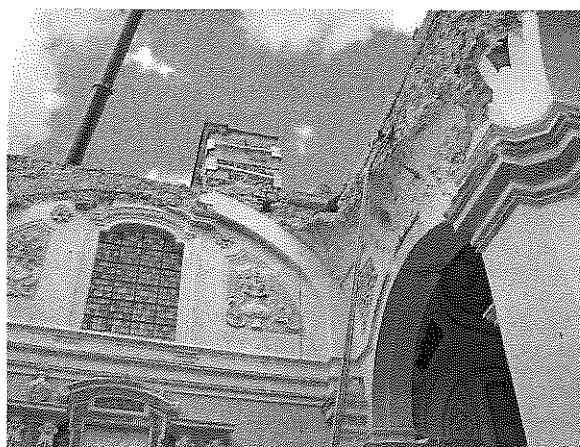
*Basilica di Collemaggio - Veduta crolli con affreschi*

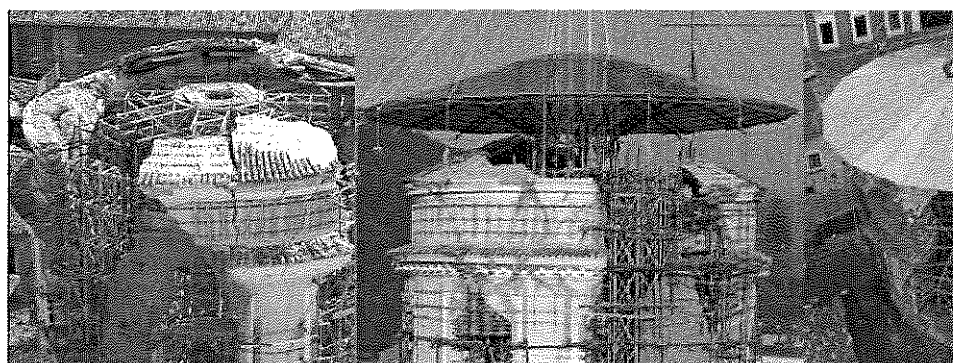
*Chiesa di S. Maria del Suffragio a L'Aquila – fasi della messa in sicurezza  
della cupola*
