**SCHEDA PER IL RILIEVO DEL DANNO AI BENI CULTURALI - CHIESE**

**SCHEDA PER IL RILIEVO DEL DANNO AI BENI CULTURALI - PALAZZI**

### ***10.3 Base Dati del censimento danni***

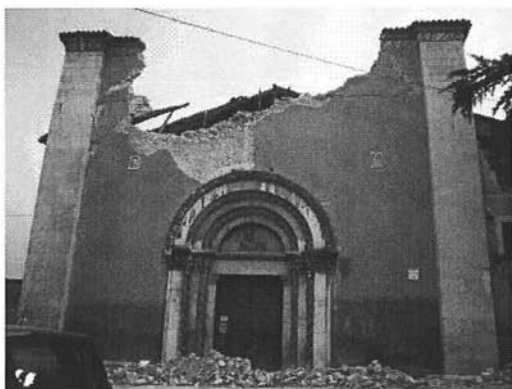
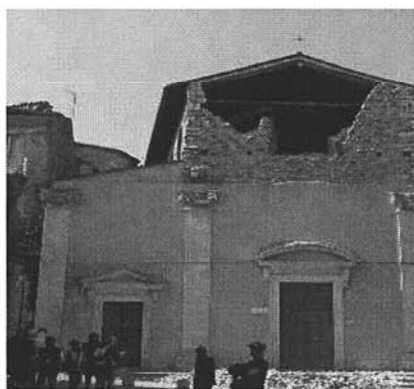
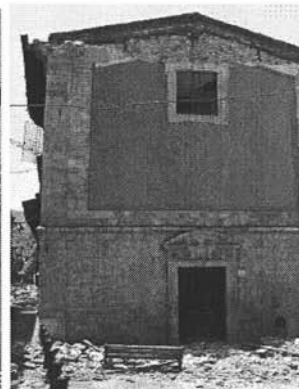
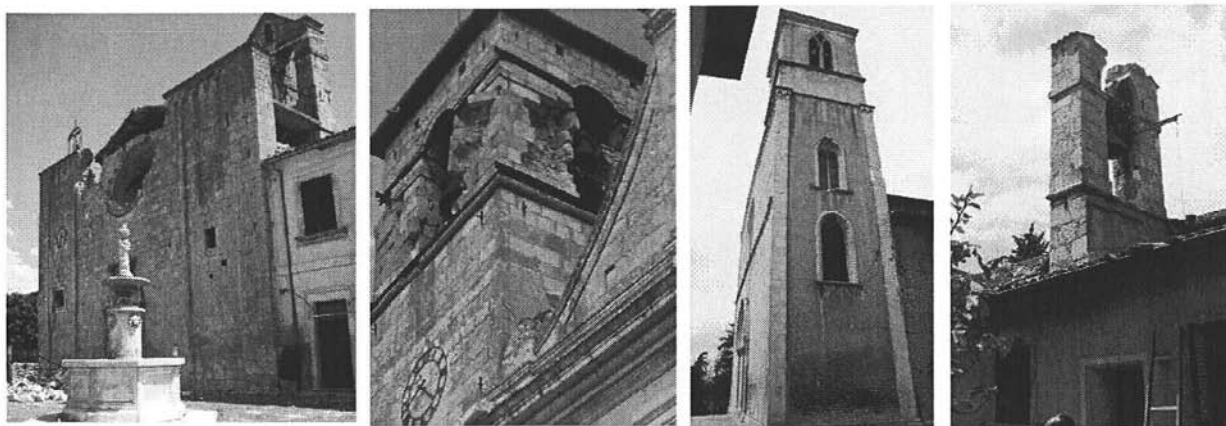
Nei palazzi rilevati al centro storico di L'Aquila il livello di danno medio riscontrato con più frequenza corrisponde a danno grave, con una significativa percentuale di edifici con danni molto gravi, mentre è prevalentemente medio o lieve nei palazzi rilevati negli altri territori. Analogamente si riscontra nelle chiese una riduzione dell'indice di danno valutato al di fuori del centro storico del capoluogo e nelle zone più distanti. I danni nelle chiese sono più frequentemente associati ai meccanismi che coinvolgono le facciate, per azioni sia nel piano che fuori del piano (M1 e M3), la risposta trasversale dell'aula (M5) e i meccanismi di taglio nelle pareti (M6).

*Esempi di danneggiamento delle chiese di L'Aquila e dei Comuni colpiti dal terremoto*
