### ***10.12 Interventi provvisionali diretti dalla Struttura del Vice Commissario***

### ***10.13 Stima preliminare dei costi per la riparazione ed il recupero dei beni***

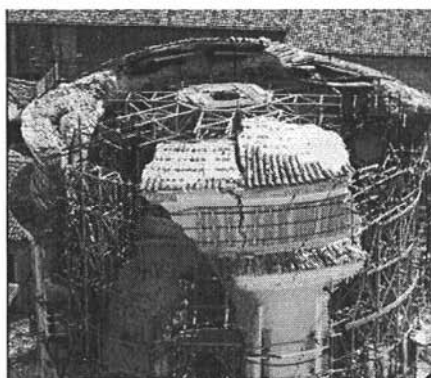
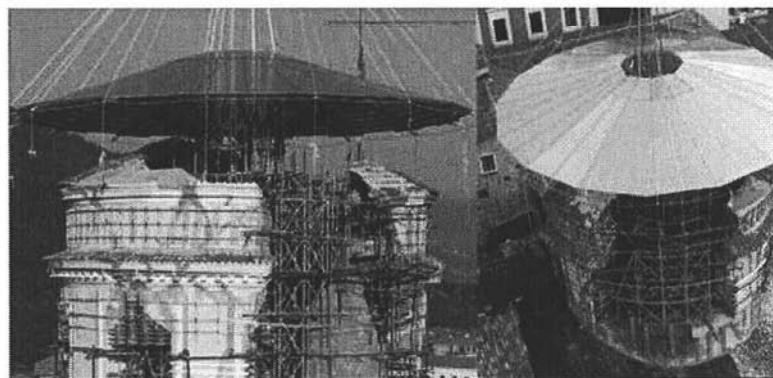
*Chiesa di S. Maria del Suffragio a L'Aquila – fasi della messa in sicurezza della cupola*
