**SCHEDA PER IL RILIEVO DEL DANNO AI BENI CULTURALI - CHIESE**

**SCHEDA PER IL RILIEVO DEL DANNO AI BENI CULTURALI - PALAZZI**

### ***10.3 Base Dati del censimento danni***

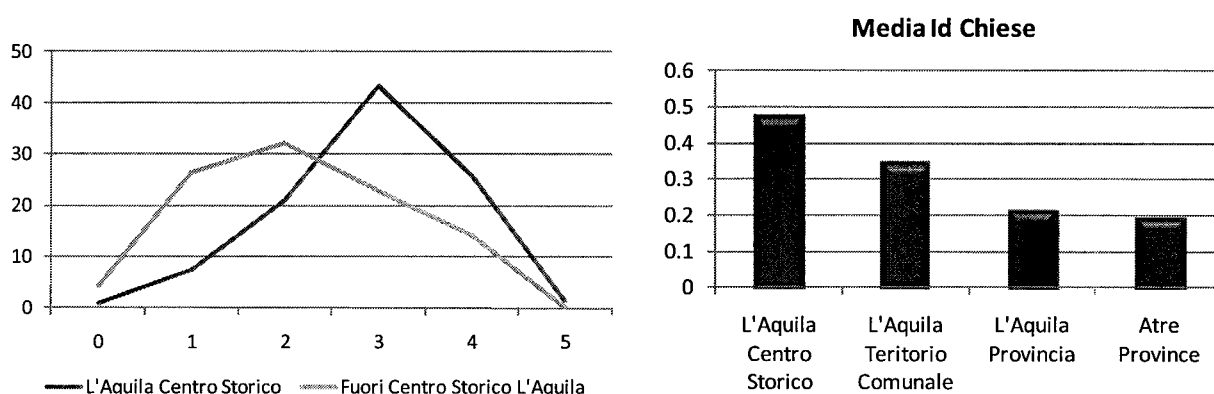
*Distribuzione percentuale dei palazzi per livello di danno medio rilevato ed ambito territoriale (a sinistra) e indice di danno medio nelle chiese per ambito territoriale (a destra)*

Nei palazzi rilevati al centro storico di L'Aquila il livello di danno medio riscontrato con più frequenza corrisponde a danno grave, con una significativa percentuale di edifici con danni molto gravi, mentre è prevalentemente medio o lieve nei palazzi rilevati negli altri territori. Analogamente si riscontra nelle chiese una riduzione dell'indice di danno valutato al di fuori del centro storico del capoluogo e nelle zone più distanti. I danni nelle chiese sono più frequentemente associati ai meccanismi che coinvolgono le facciate, per azioni sia nel piano che fuori del piano (M1 e M3), la risposta trasversale dell'aula (M5) e i meccanismi di taglio nelle pareti (M6).

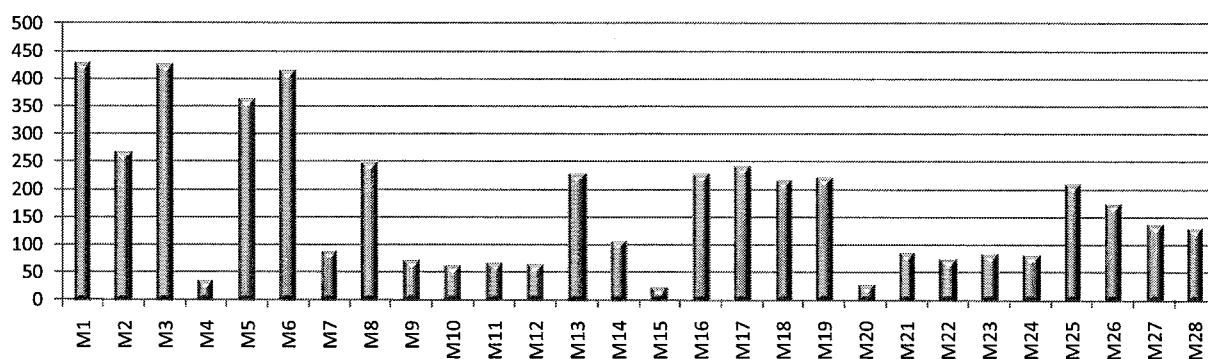
*Meccanismi di danno attivati nelle chiese oggetto di sopralluogo per le verifiche di agibilità e danno*
