**Misure ambientali connesse con la realizzazione del "Piano delle misure di compensazione, conservazione e riqualificazione ambientale dei SIC-ZPS IT 3250003 e IT 3250023; dei SIC IT 3250030 e IT 3250031 e della ZPS IT 3250046 – quadro aggiornato"**

## Bocca di Lido

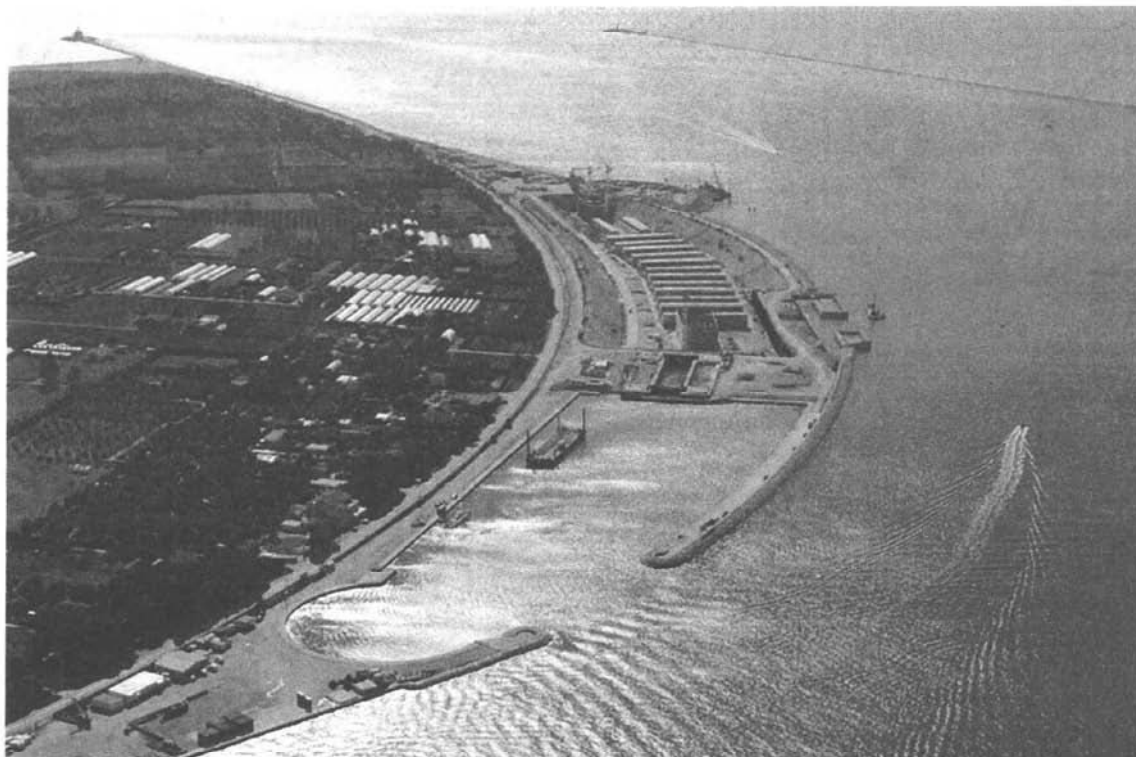
*Bocca di Lido - Treporti: veduta di insieme delle lavorazioni a Treporti. In primo piano, il bacino lato laguna*

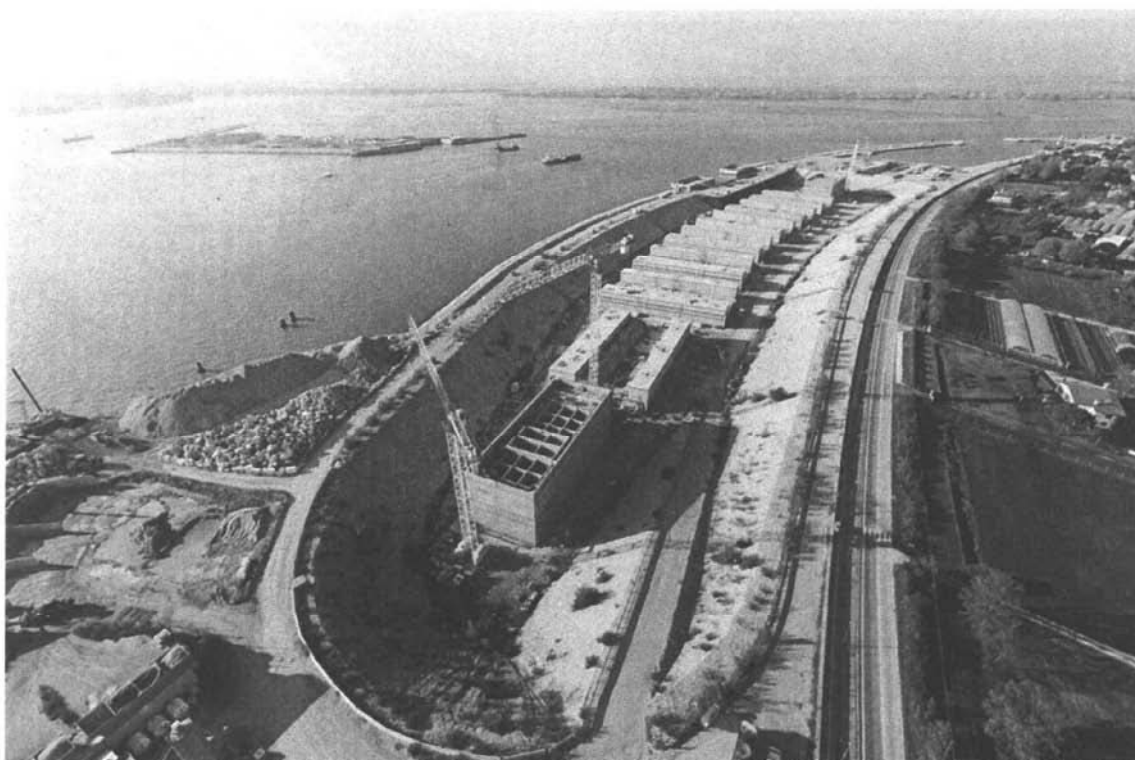
*Bocca di Lido - Treporti: in primo piano, il bacino lato mare messo all'asciutto e utilizzato come tura per la prefabbricazione dei cassoni, tutti completati ad eccezione dei due cassoni di spalla, i quali sono comunque in avanzata fase di esecuzione*

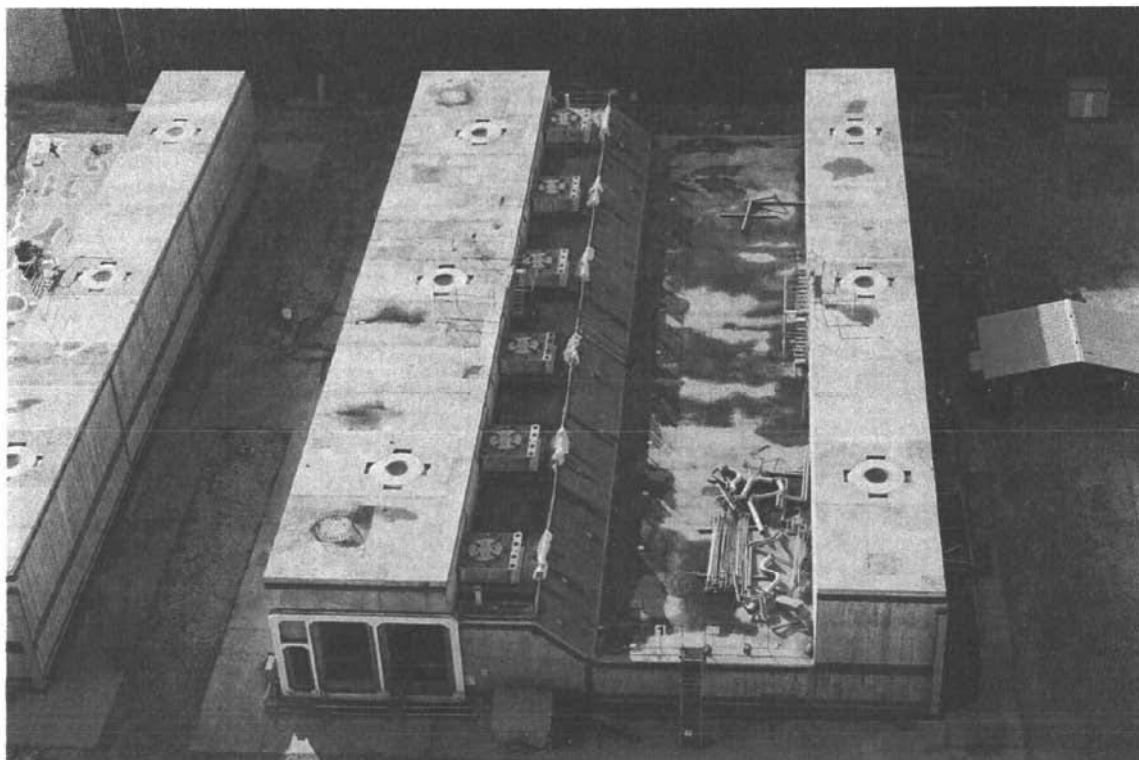
Bocca di Lido - Treporti: in primo piano, un cassone di soglia già del tutto ultimato, con le "femmine" delle cerniere già montate

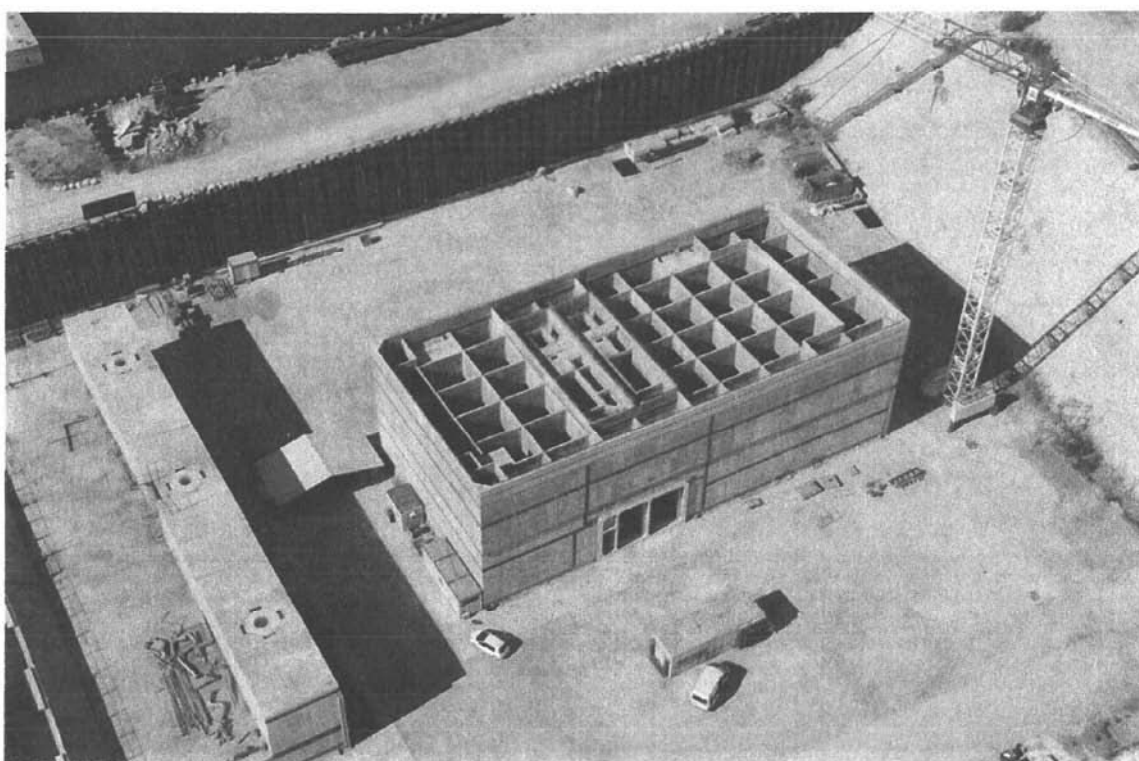
Bocca di Lido - Treporti particolare delle attività di realizzazione del cassone di spalla ovest della barriera di Treporti. In evidenza la struttura cellulare del cassone

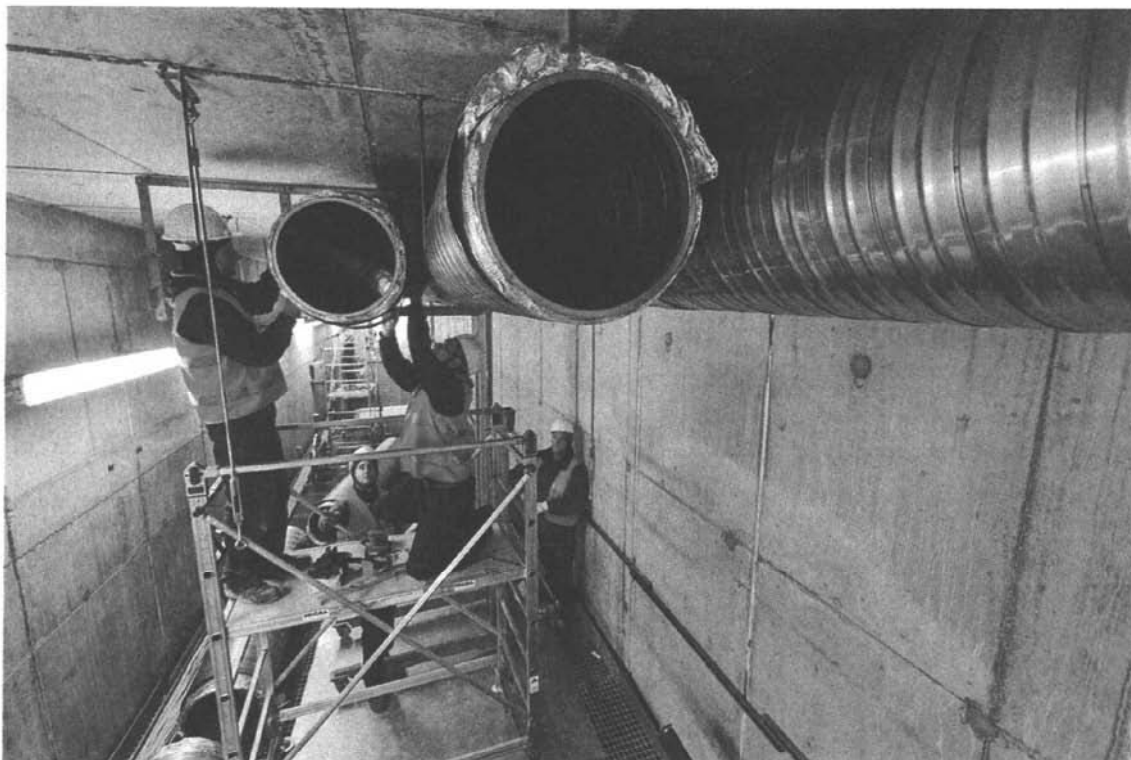
*Bocca di Lido- Treporti:* lavorazioni per la realizzazione degli impianti per il funzionamento delle paratoie all'interno di una galleria di servizio di un cassone di soglia

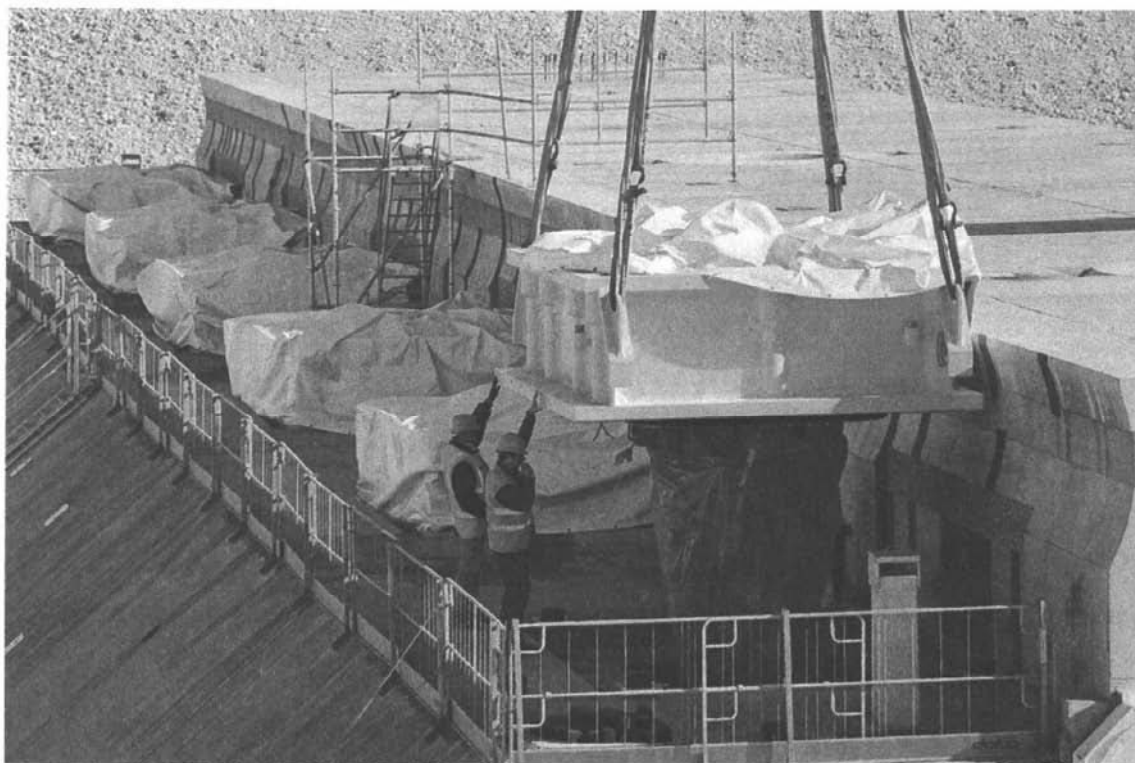
*Bocca di Lido - Treporti:* lavorazioni per l'installazione in un cassone di soglia di un connettore e del rispettivo elemento femmina, in cui verrà incernierata la paratoia

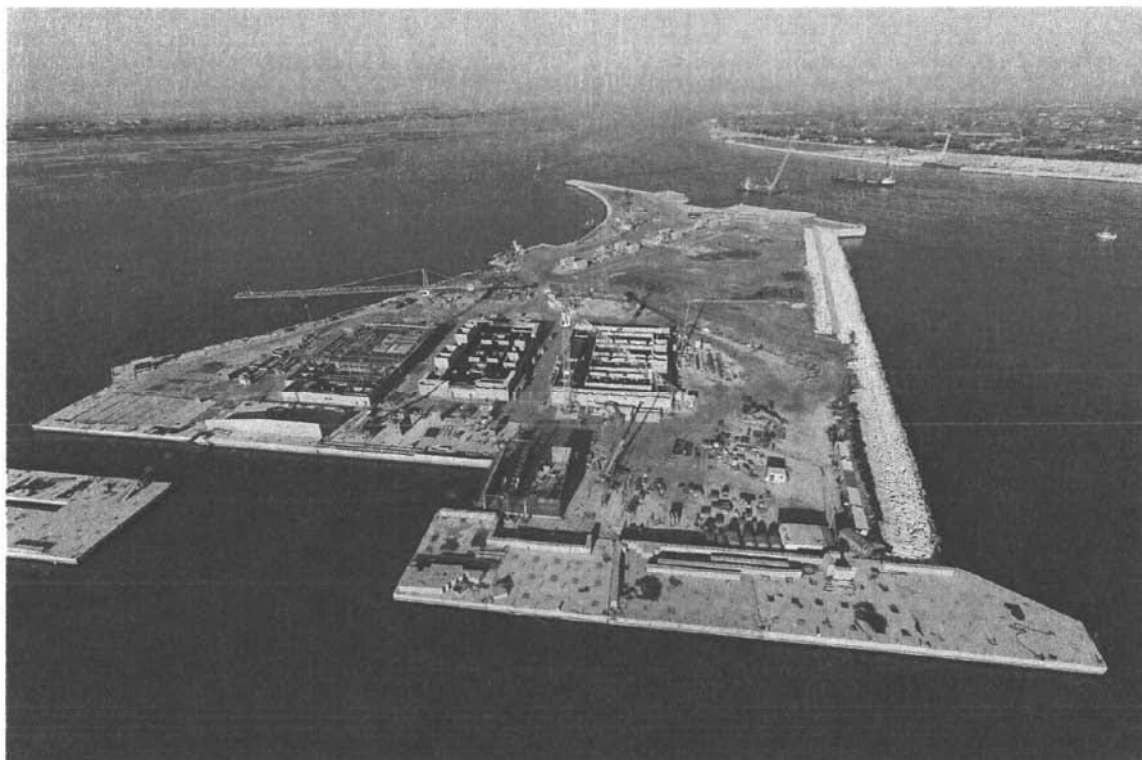
*Bocca di Lido: veduta d'insieme della nuova isola della bocca di porto del Lido. In alto la bocca di Treporti con le strutture di spalla*

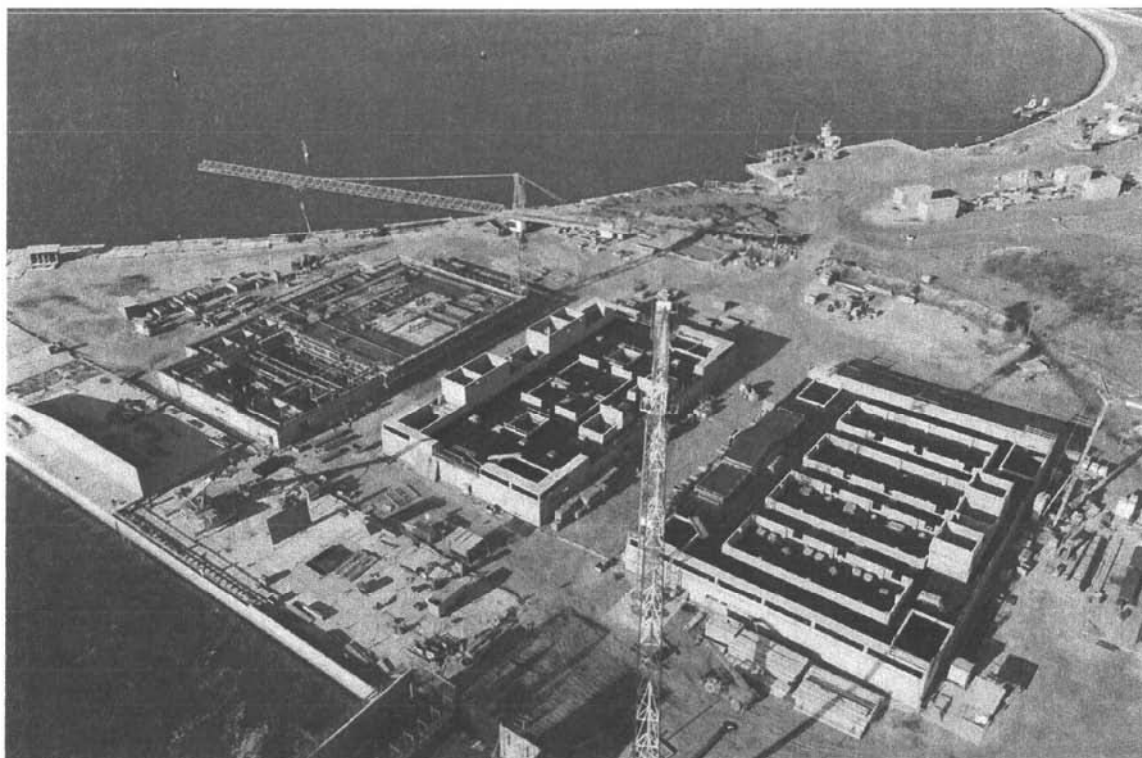
*Bocca di Lido - S. Nicolò: strutture di spalla nord di S. Nicolò sull'isola artificiale. In evidenza, gli edifici tecnici che ospiteranno gli impianti per il funzionamento delle barriere*

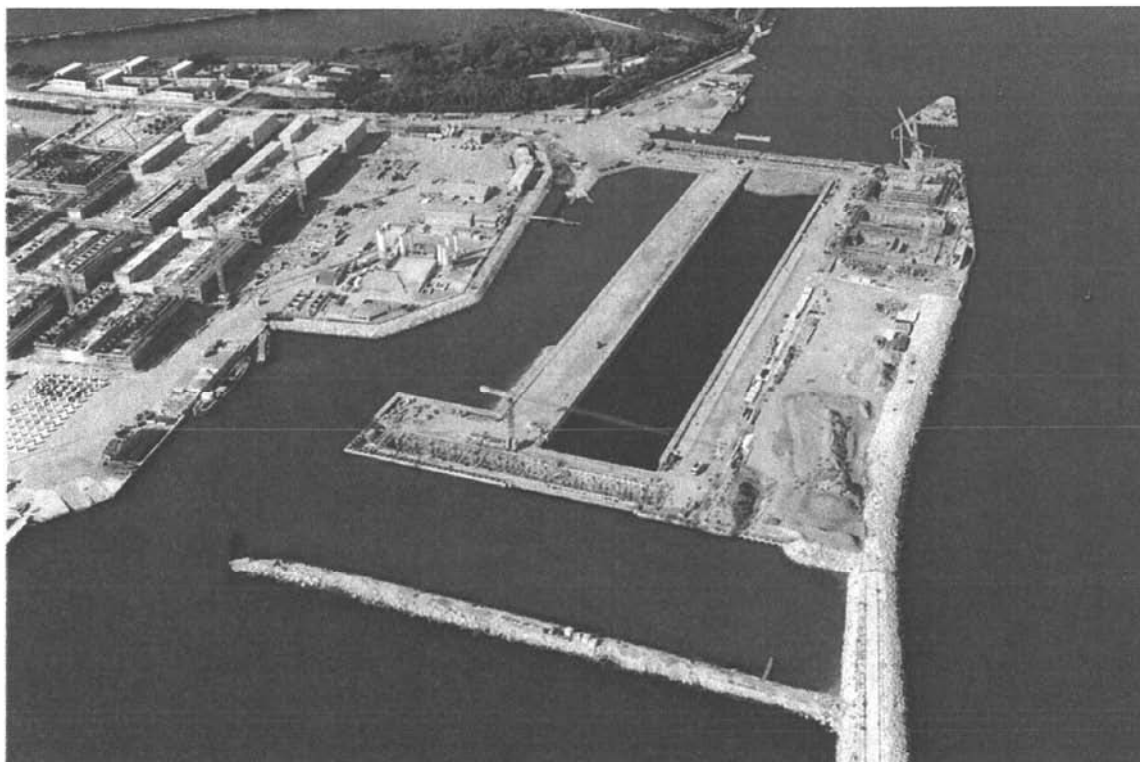
*Bocca di Malamocco: veduta d'insieme della conca di navigazione per grandi navi a Malamocco*

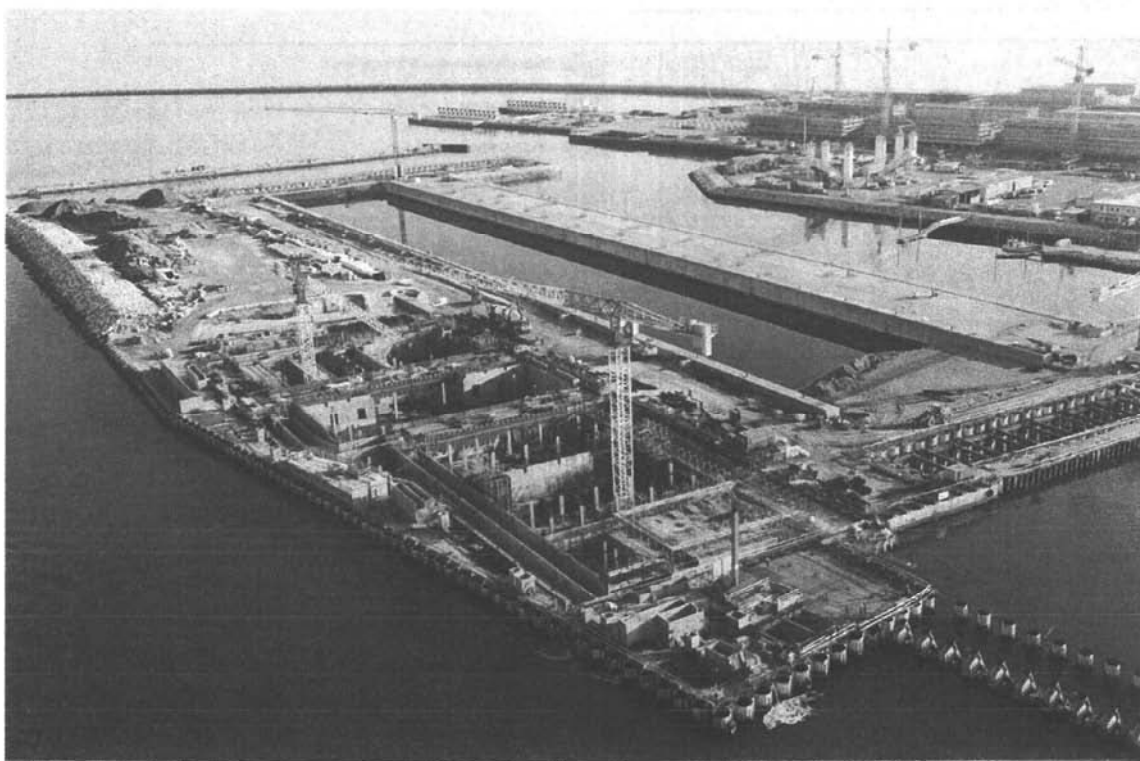
*Bocca di Malamocco: particolare della vasca ove verranno ubicati gli impianti e gli edifici tecnologici*

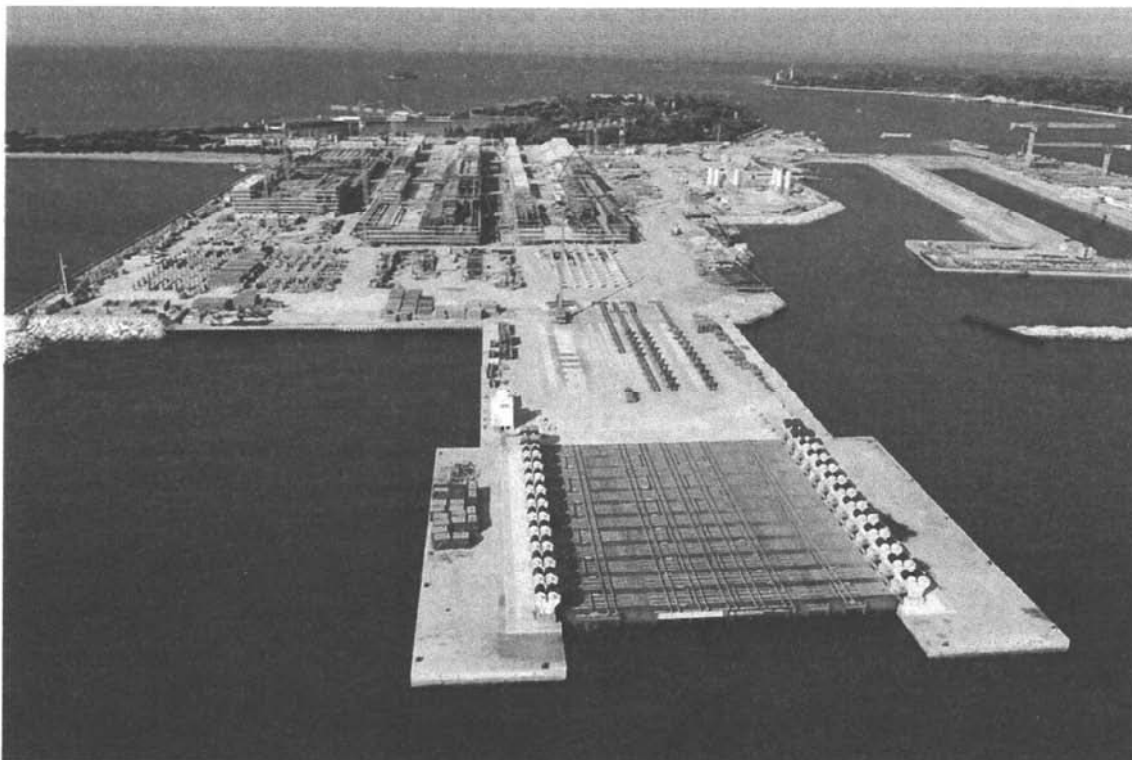
*Bocca di Malamocco: veduta d'insieme del rilevato provvisorio sul quale sono eseguite le lavorazioni di prefabbricazione dei cassoni di soglia e di spalla per le barriere di Malamocco e di San Nicolò. In primo piano, il sistema Syncrolift per il varo dei cassoni*

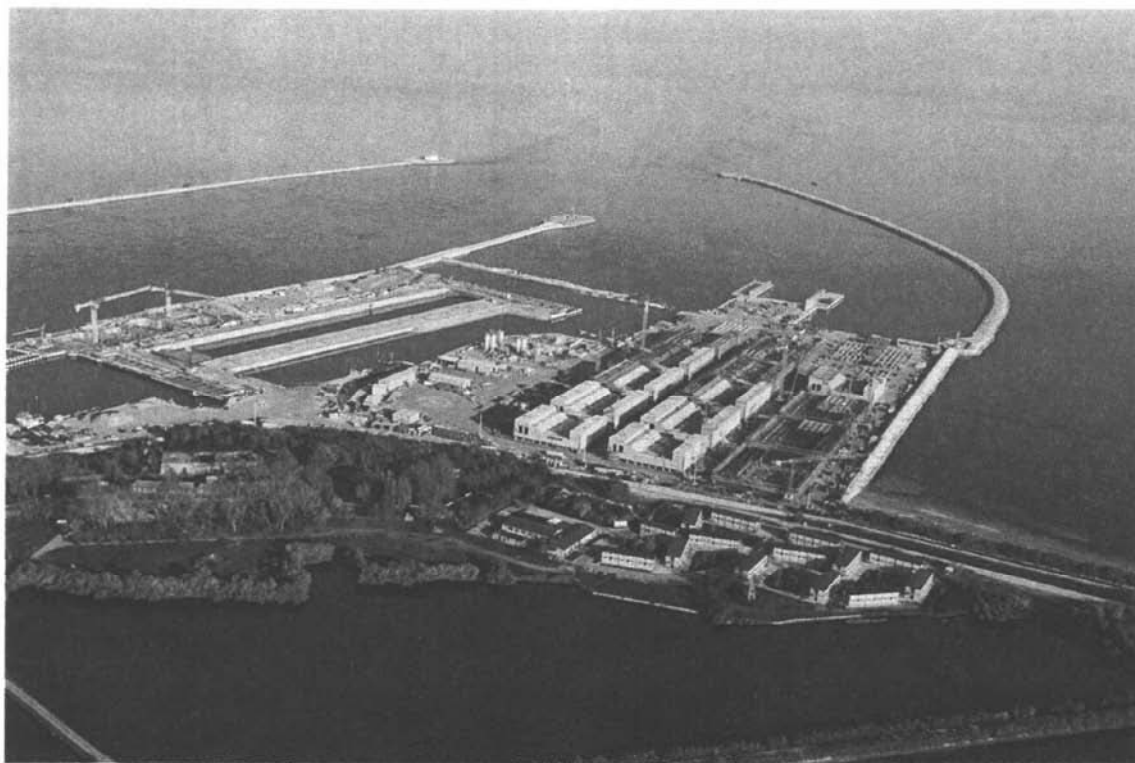
*Bocca di Malamocco: veduta d'insieme del rilevato provvisorio sul quale sono eseguite le lavorazioni di prefabbricazione dei cassoni di soglia per le barriere di Malamocco e di San Nicolò*

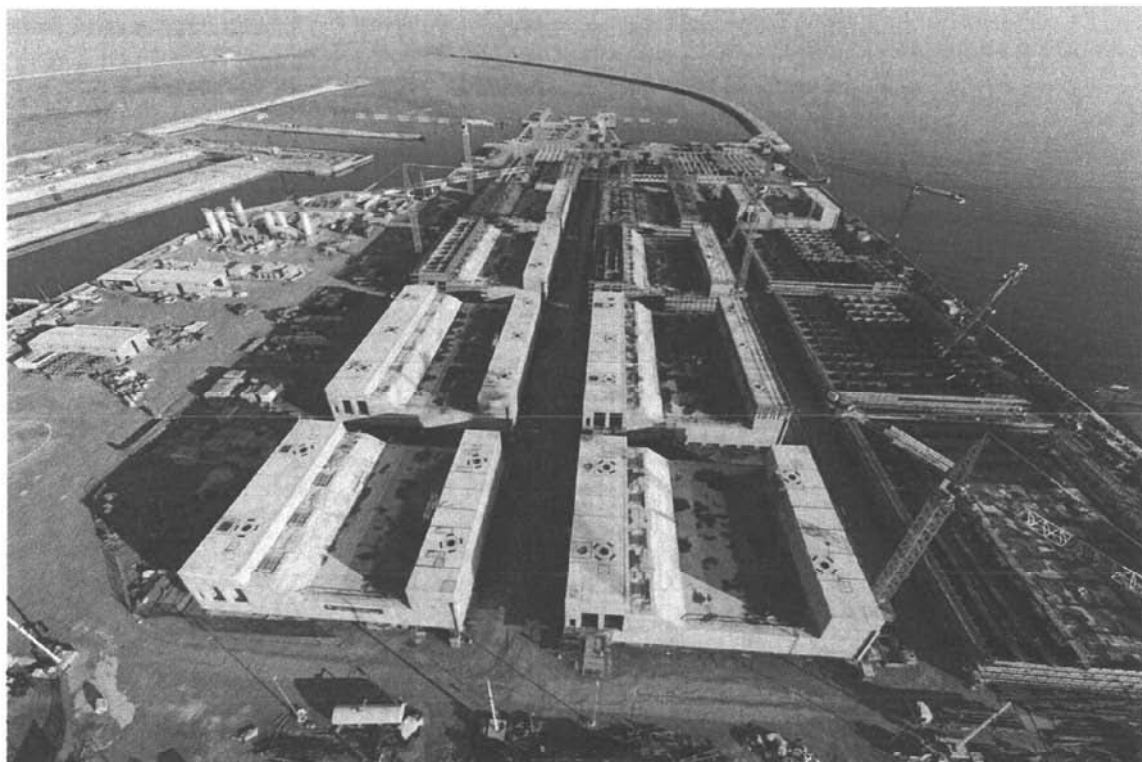
*Bocca di Malamocco: particolare delle lavorazioni di prefabbricazione dei cassoni, ormai in fase avanzata di realizzazione*

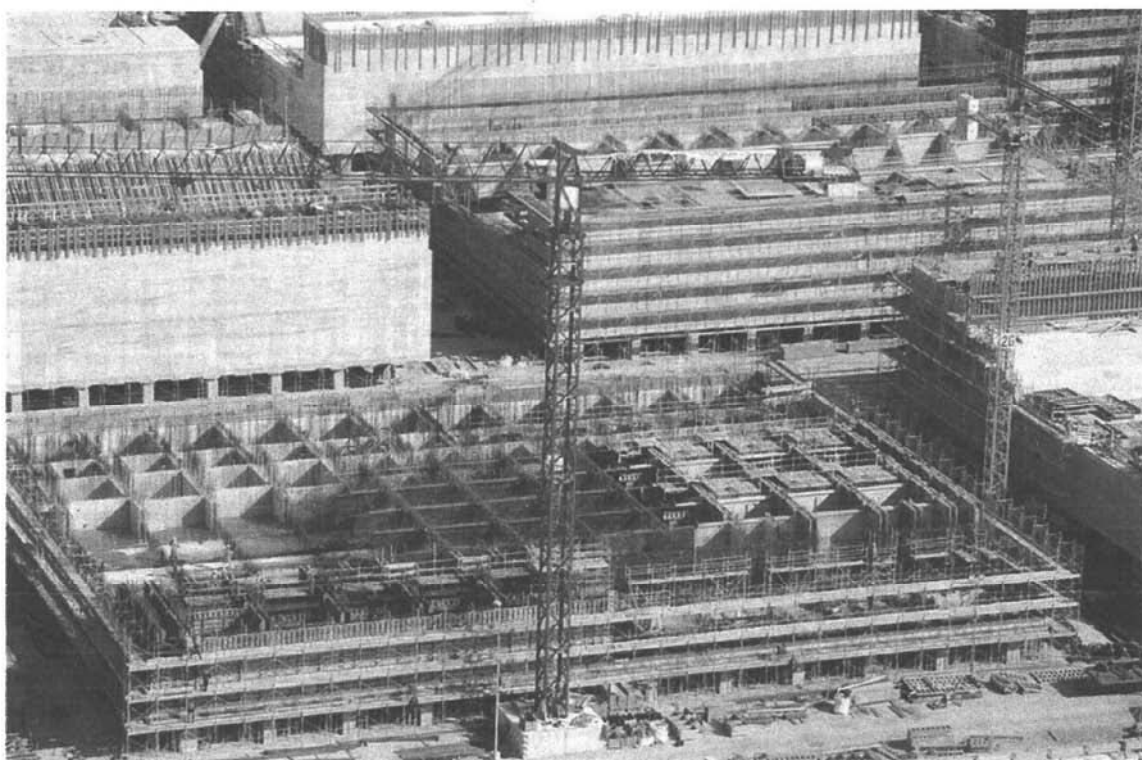
*Bocca di Malamocco: particolare delle lavorazioni di prefabbricazione dei cassoni*

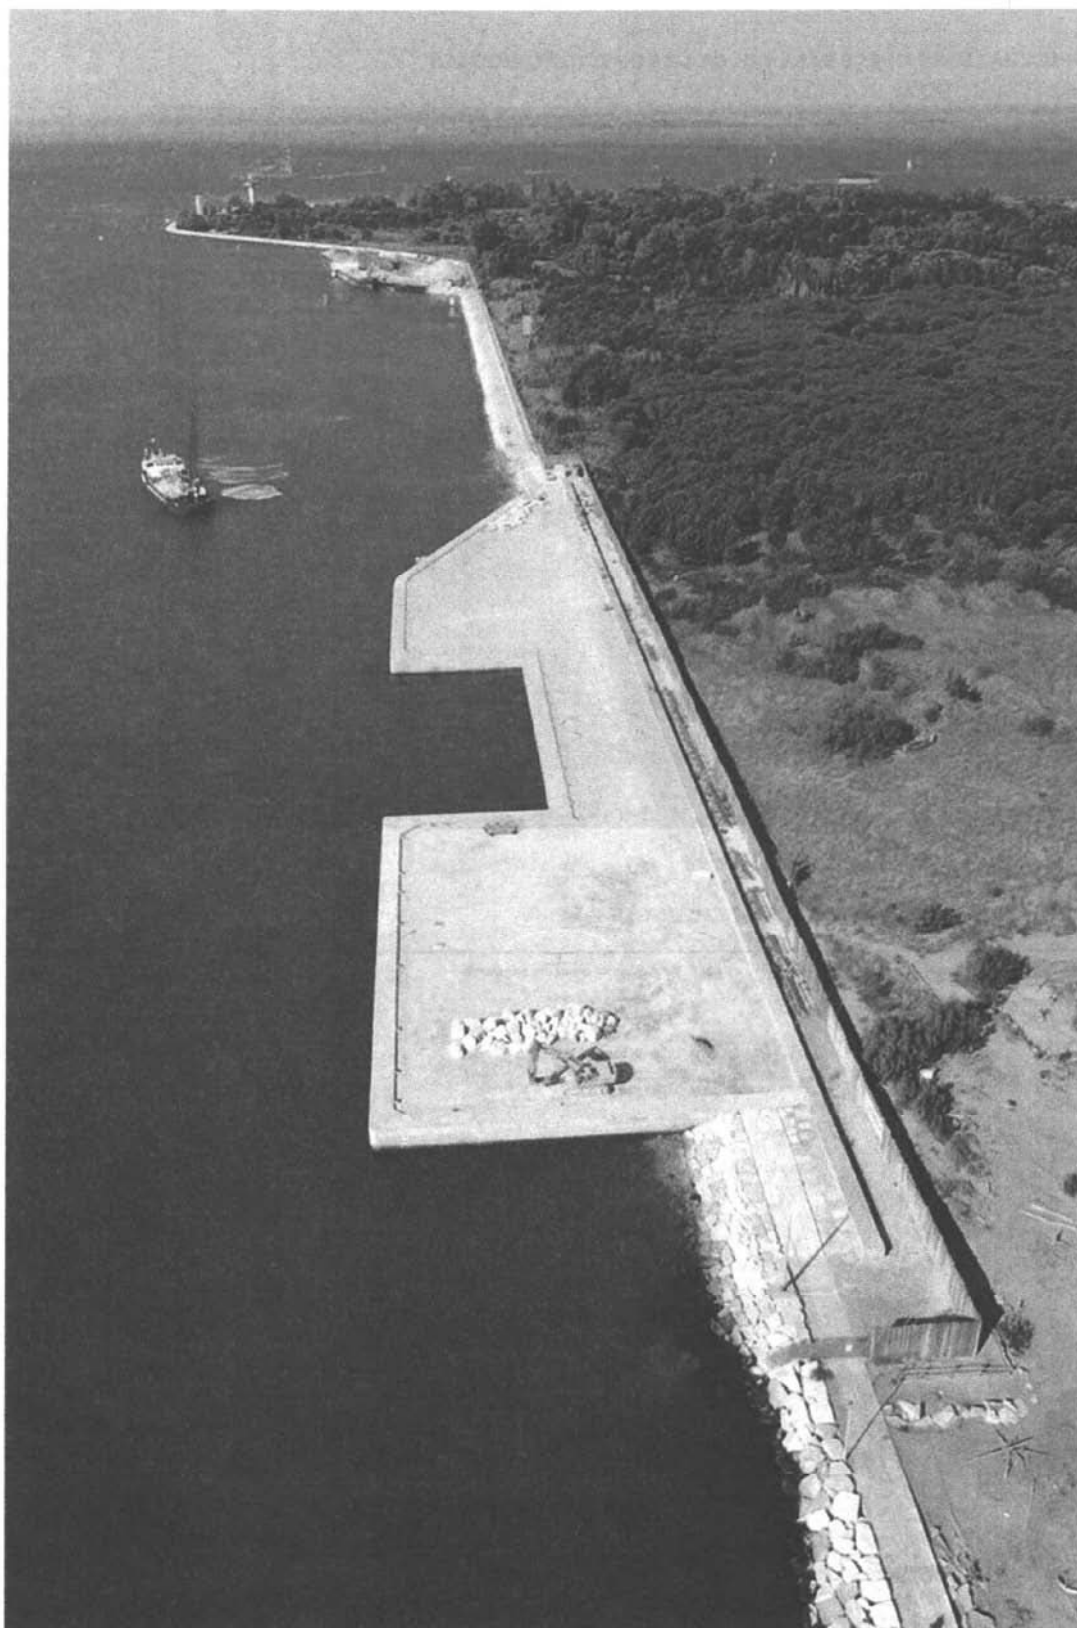
*Bocca di Malamocco: veduta d'insieme delle lavorazioni per la realizzazione della spalla nord (lato Alberoni)*

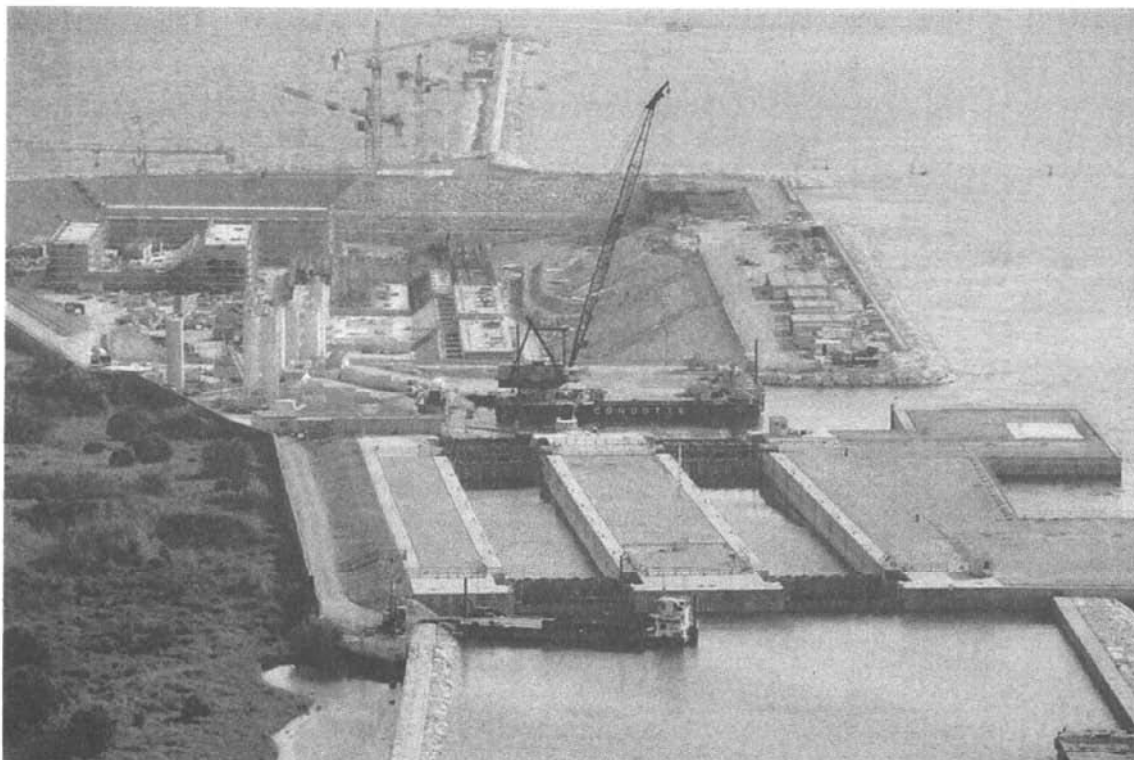
*Bocca di Chioggia:* In primo piano le conche di navigazione per pescherecci. In alto il bacino lato mare messo all'asciutto e utilizzato come tura per la costruzione dei cassoni di soglia e di spalla

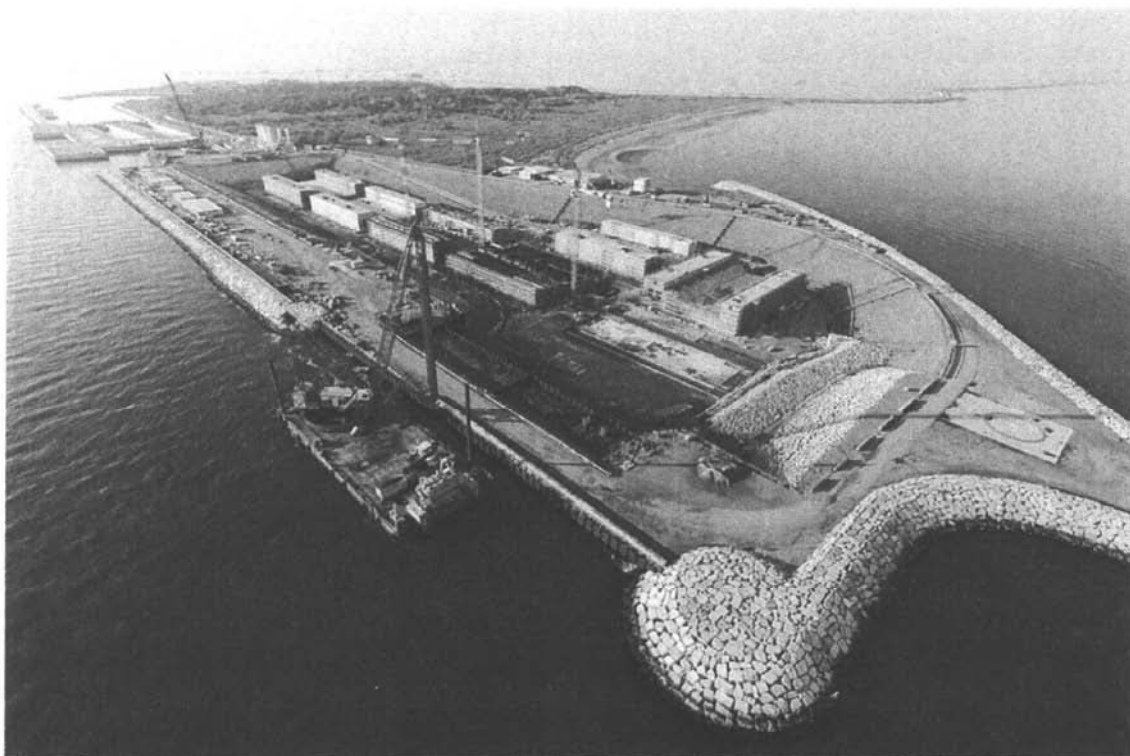
*Bocca di Chioggia:* Il bacino del porto rifugio lato mare. Il bacino è stato messo all'asciutto e utilizzato come "tura" per la prefabbricazione dei cassoni di alloggiamento delle paratoie della barriera di Chioggia

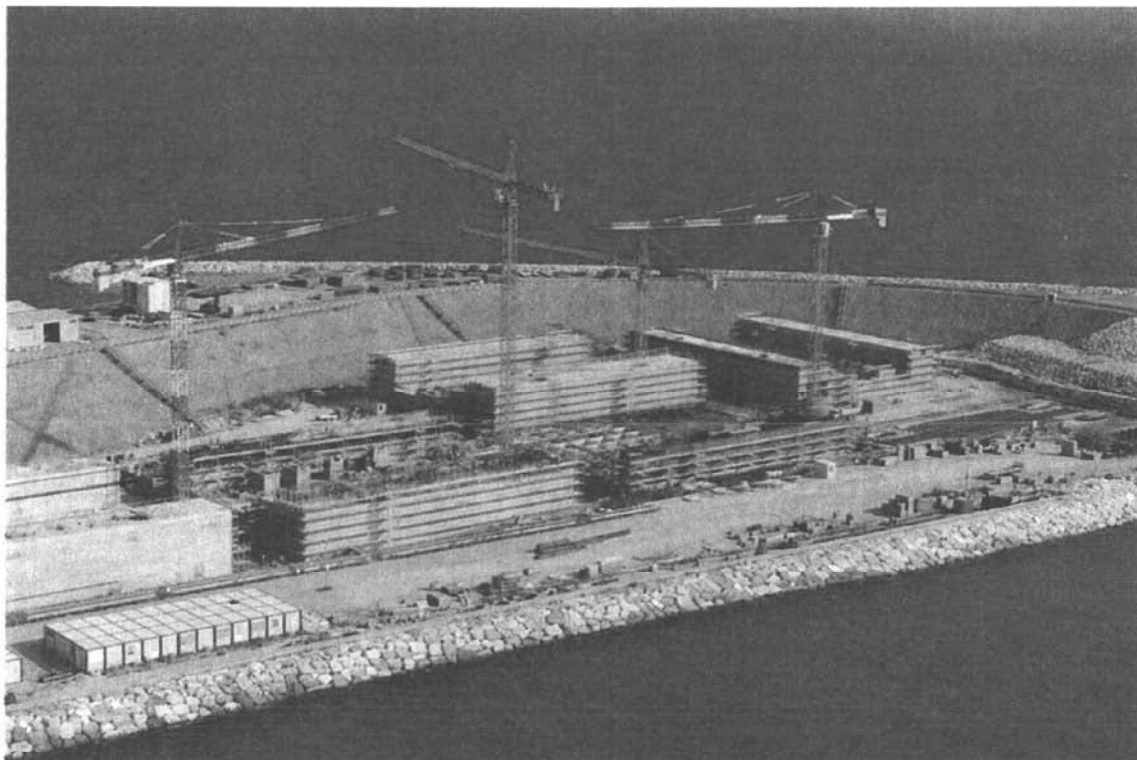
*Bocca di Chioggia:* il bacino del porto rifugio lato mare. Il bacino è stato messo all'asciutto e utilizzato come "tura" per la prefabbricazione dei cassoni di alloggiamento delle paratoie della barriera di Chioggia

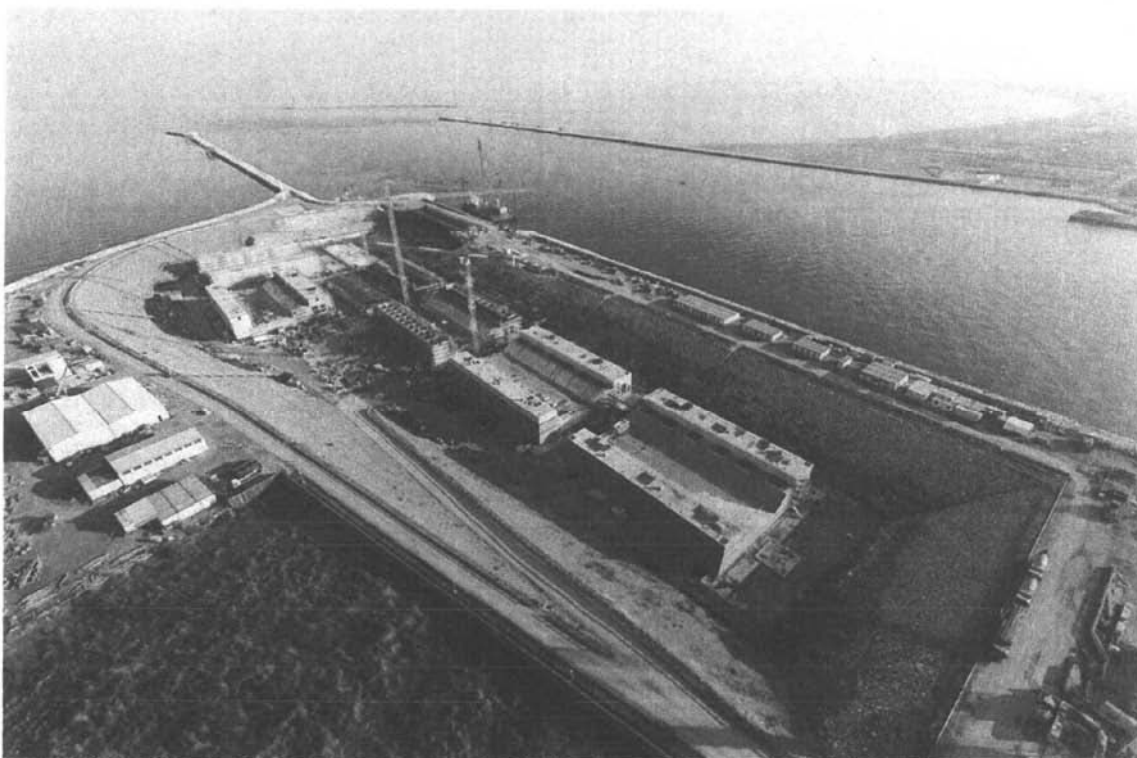
*Bocca di Chioggia:* la costruzione dei cassoni di soglia della barriera di Chioggia in avanzata fase di realizzazione
